Het verdwenen souterrain van Herengracht 605

Introductie

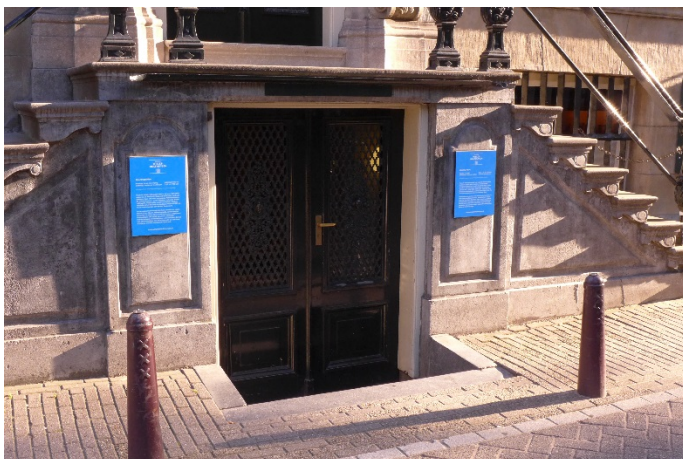
Afb. 6 Voordeuren souterrain

Allereerst gaat de tegenwoordige bezoeker vanaf de straat de twee moderne treden uit 1974 af om door de 19^{de} eeuwse dubbele voordeuren binnen te komen.

Deze deuren stammen waarschijnlijk nog uit de tijd van de laatste bewoners, de familie Willet. In 2007 zijn ze uitvoerig gerestaureerd. De houten constructie, de gietijzeren ramen, de scharnieren en het verfwerk zijn toen onder handen genomen.

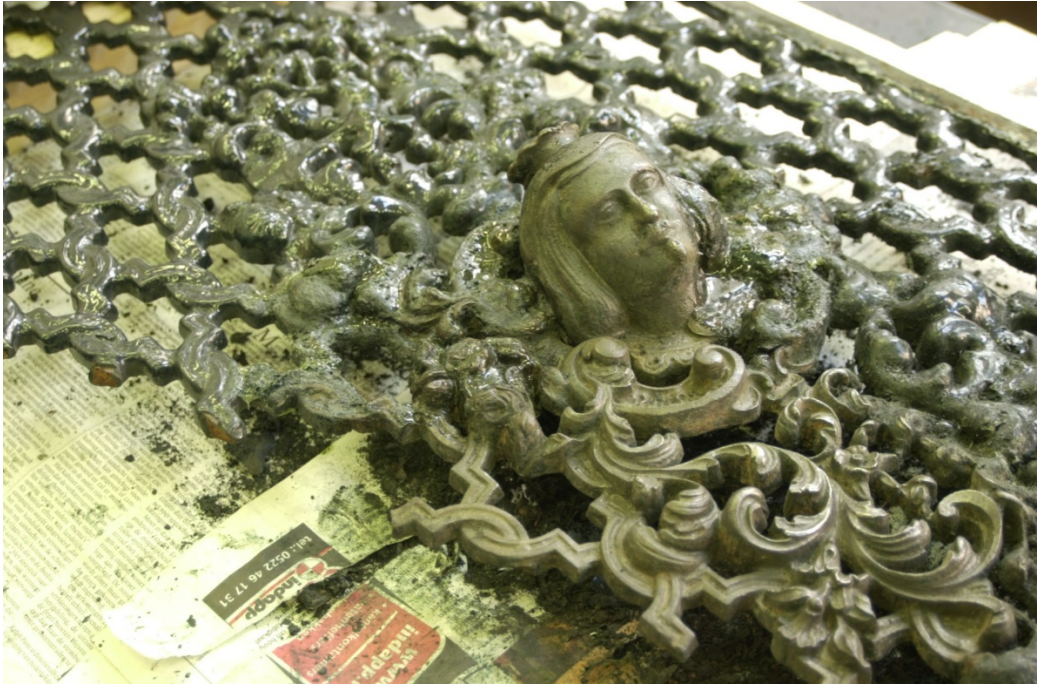
Afb. 7 Gietijzeren deurraam – de ramen waren dichtgeslibd door vele lagen verf, één van de ramen was bovendien gebroken

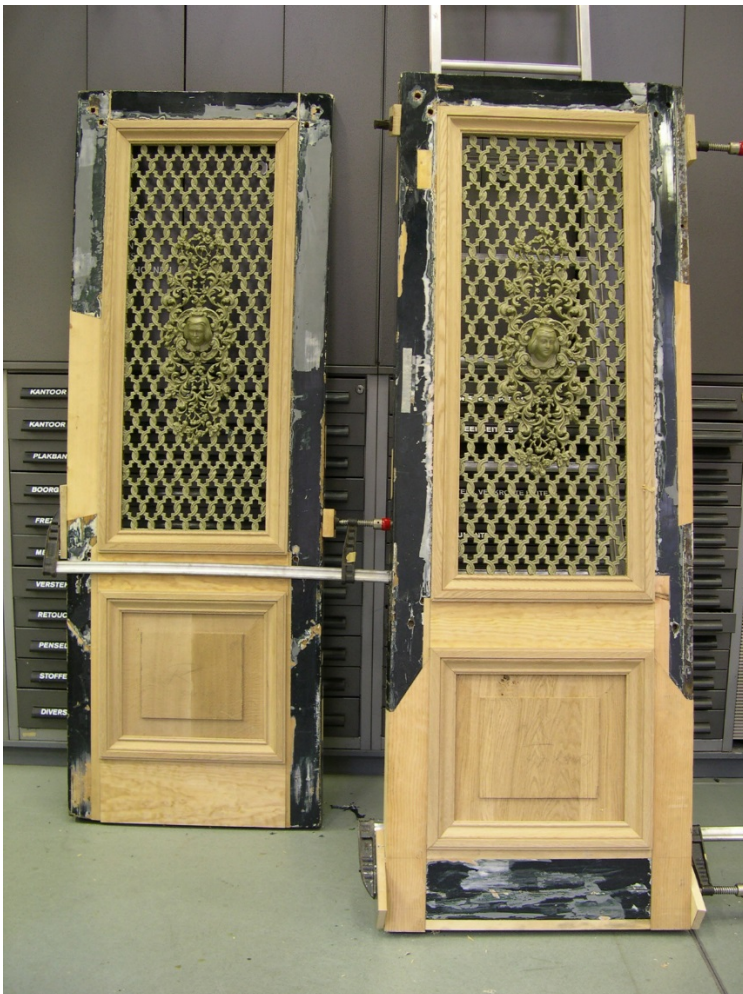
Afb. 8 Voordeur tijdens behandeling in 2005 – de slechte conditie maakte het onvermijdelijk dat relatief veel hout vervangen werd.

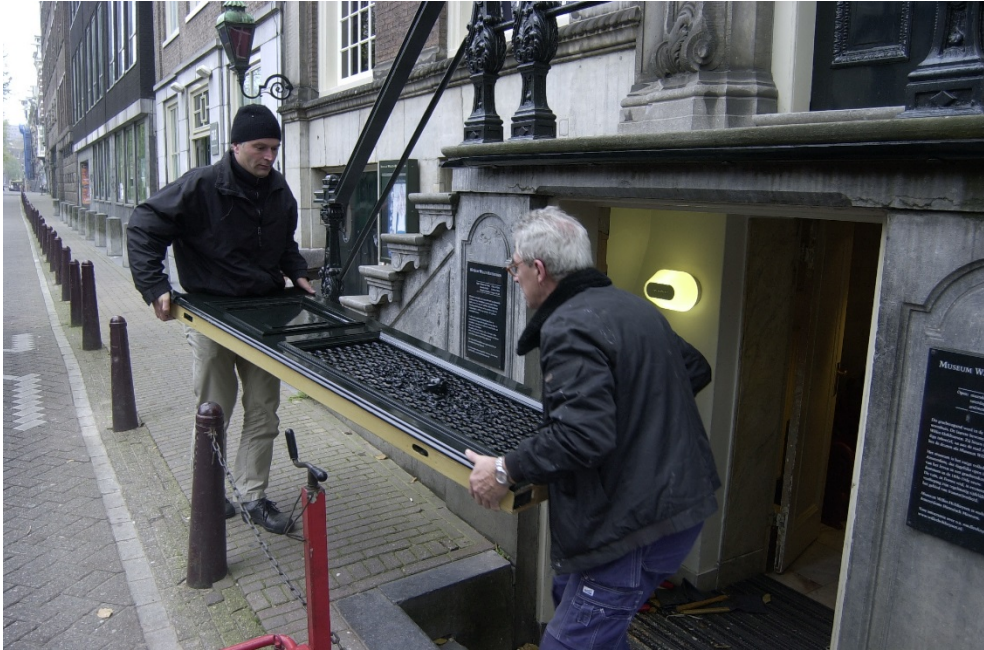
Afb. 9 Herplaatsing na restauratie – de auteur en H. van Duin, Fa Derksen & Singerling.

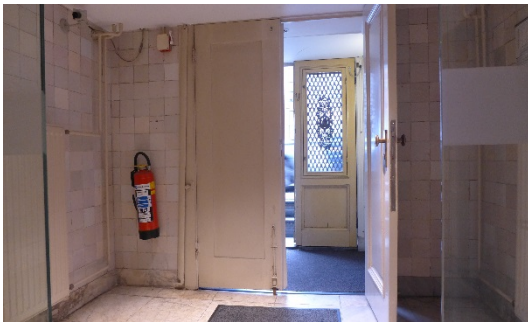
Afb. 10, 11 Dubbele deuren achter voordeuren van binnenuit gezien open en gesloten

De meeste bezoekers zal niet opvallen dat ze direct na de voordeuren ongemerkt een veel ouder stel zware paneeldeuren passeren die overdag altijd openstaan. Ze dateren nog uit de bouwtijd van het pand en kunnen van binnenuit met een kruisend stel sluitbomen afgesloten worden.

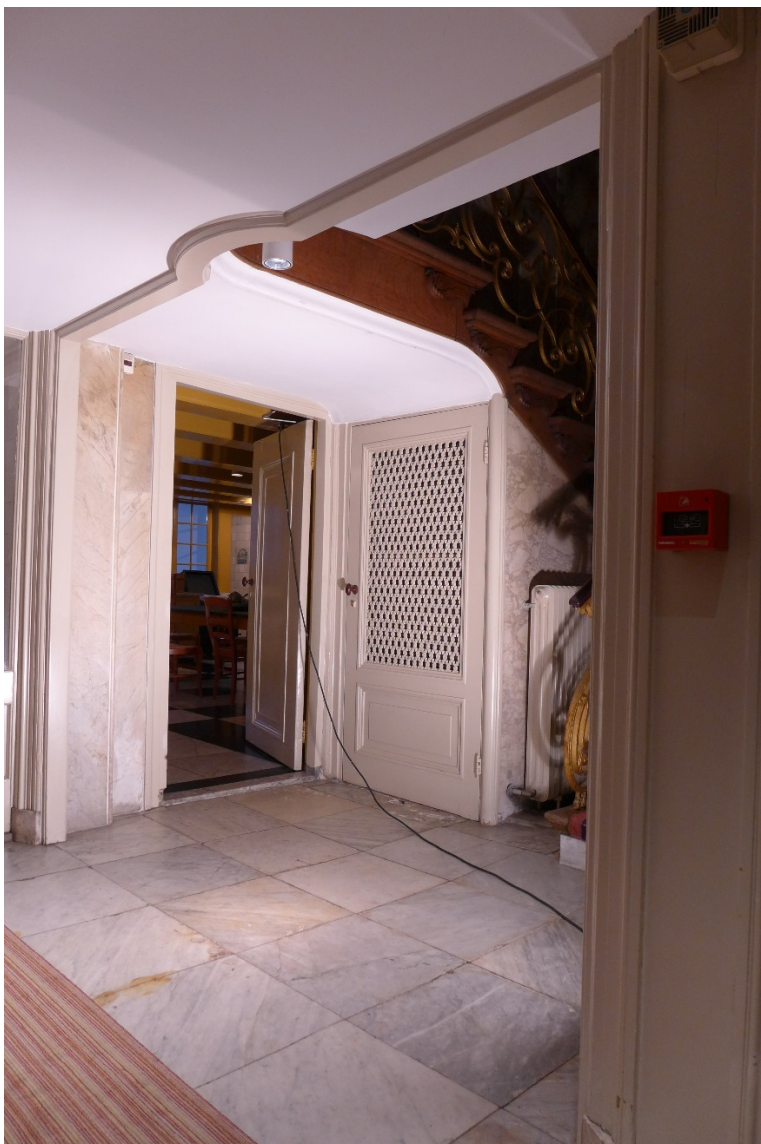
Afb. 12 Trapportaal zonder deuren

Vroeger werd de kou geweerd door gebruik van tochtdeuren die gewoonlijk dicht werden gehouden. Deze zijn nog steeds aanwezig; het is het vierde paar deuren dat de bezoeker in de gang passeert. Zij vormden vroeger bovendien de scheiding tussen het voorste deel van het souterrain waar zakelijk bezoek ontvangen kon worden en het achterste deel waar het personeel verbleef. Een vijfde paar deuren tenslotte, dat vlak voor de trap de toegang tot de bel-etage afsloot, bestaat niet meer³. De marmeren tegels van de gangvloer ter hoogte van de trap vertonen nog de sporen van dat tochtportaal dat tussen 1933 en 1953 verdween (vgl. afb. 2 en 3). Deze oude vloertegels dateren waarschijnlijk van de aanleg van het trappenhuis rond 1740, voor de toenmalige eigenaar Willem Gideon Deutz.

Een fysieke barrière tussen het domein van het personeel beneden en dat van de eigenaren boven is daarmee opgeheven – een afscheiding die tegenwoordig misschien niet meer erg praktisch is, maar die wel veel zegt over de vroegere organisatie van het huishouden en ook over de pogingen om de optrekkende kou en mogelijk stank uit het onderhuis te weren.

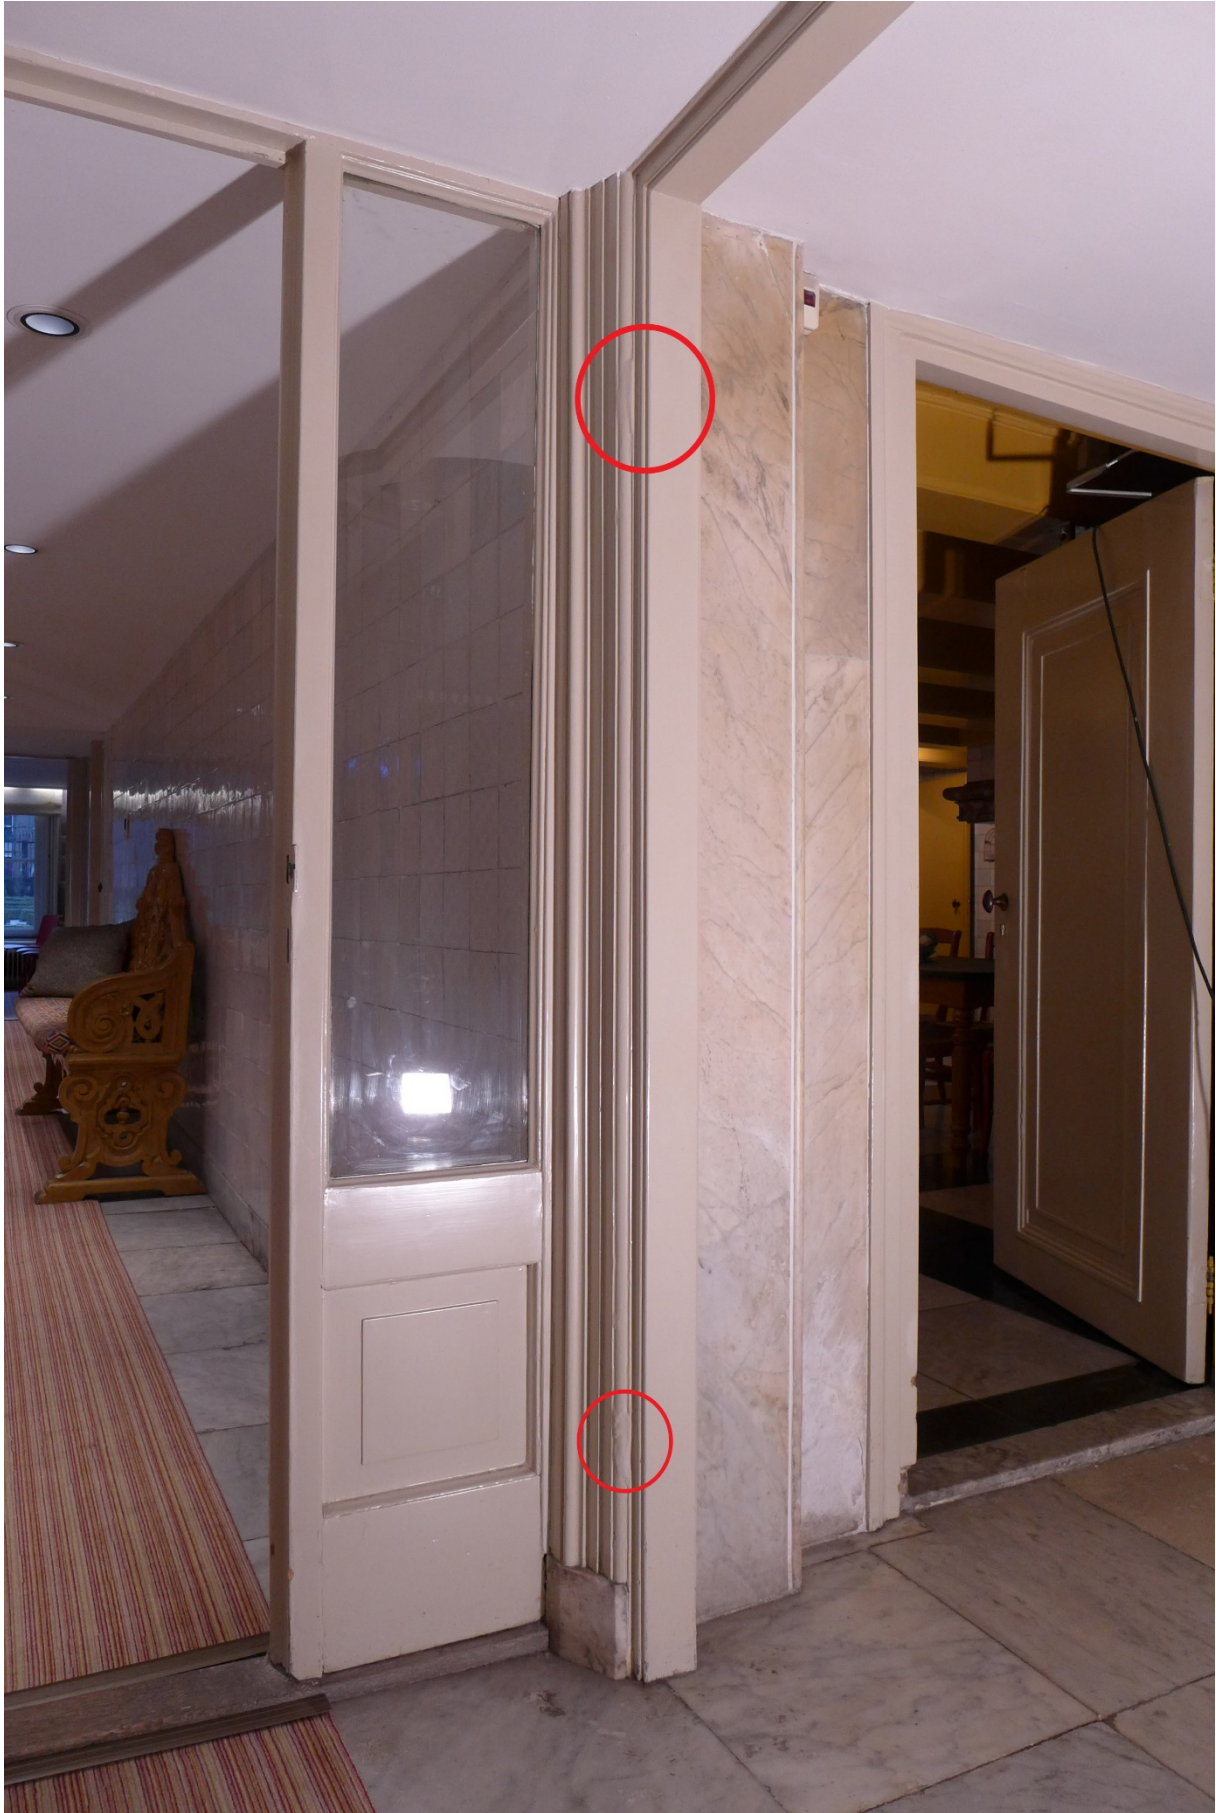
Afb. 13 Detail met overschilderde scharnierrestanten in het kozijn omcirkeld

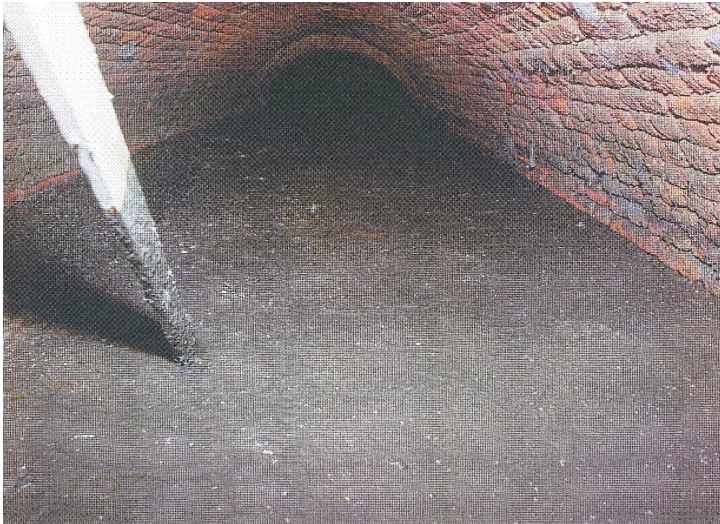
Afb.14 Riool met tongewelf

Het valt op, dat het achterste deel van de gangvloer niet vlak is maar enigszins bol staat. Dit heeft waarschijnlijk te maken met het overkluisde riool eronder, dat dient voor de afvoer van afvalstoffen en overtollig regenwater.

Dat riool heeft de vorm van een gemetseld tongewelf en het loopt onder de gehele lengte van de gang tot aan de straat. Het functioneert nog altijd. Vroeger loosde het via een overloop direct op het open water van de gracht, tegenwoordig is het aangesloten op de stadsriolering.

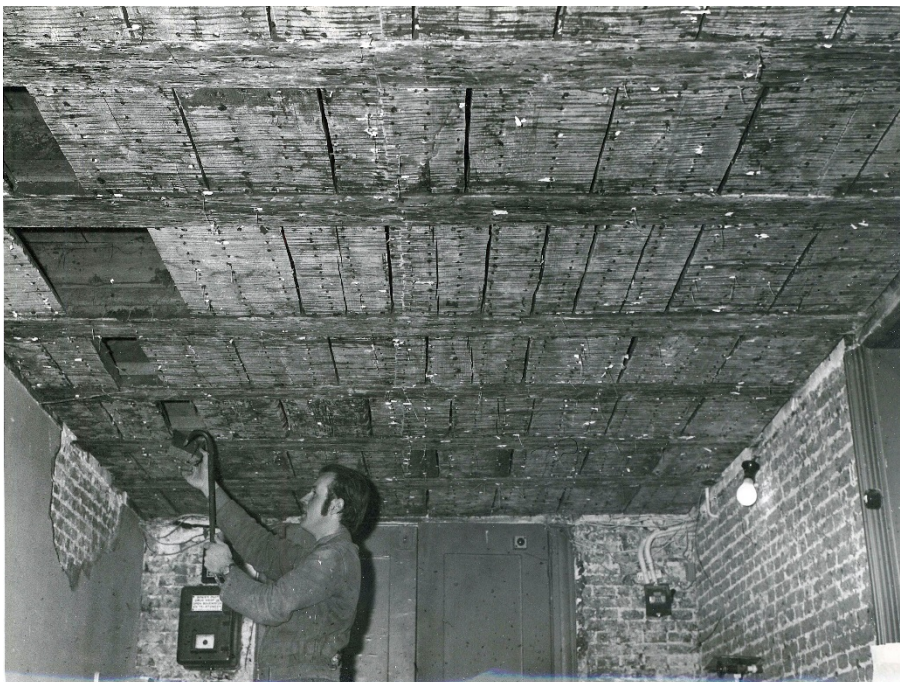
Afb. 15 De eerste sloop van het plafond in 1969

Het is een bekend probleem in monumentale panden; waar laten we de gas- en waterleidingbuizen en de bekabeling die benodigd is voor elektriciteit? De aanleg van deze onontbeerlijke infrastructuur leidt vaak tot grof hak- en breekwerk in de historische 'bouwsubstantie'. In het museum is hiervoor tot twee keer toe het gangplafond in het souterrain verwijderd. Het eenvoudige stucplafond dat in voor het eerst in 1969 moest wijken was mogelijk nog 18^{de}-eeuws. Direct erboven bevindt zich de oker geverfde zoldering uit de bouwtijd van het huis die bestaat uit korte dwars over de gang gelegde balken.

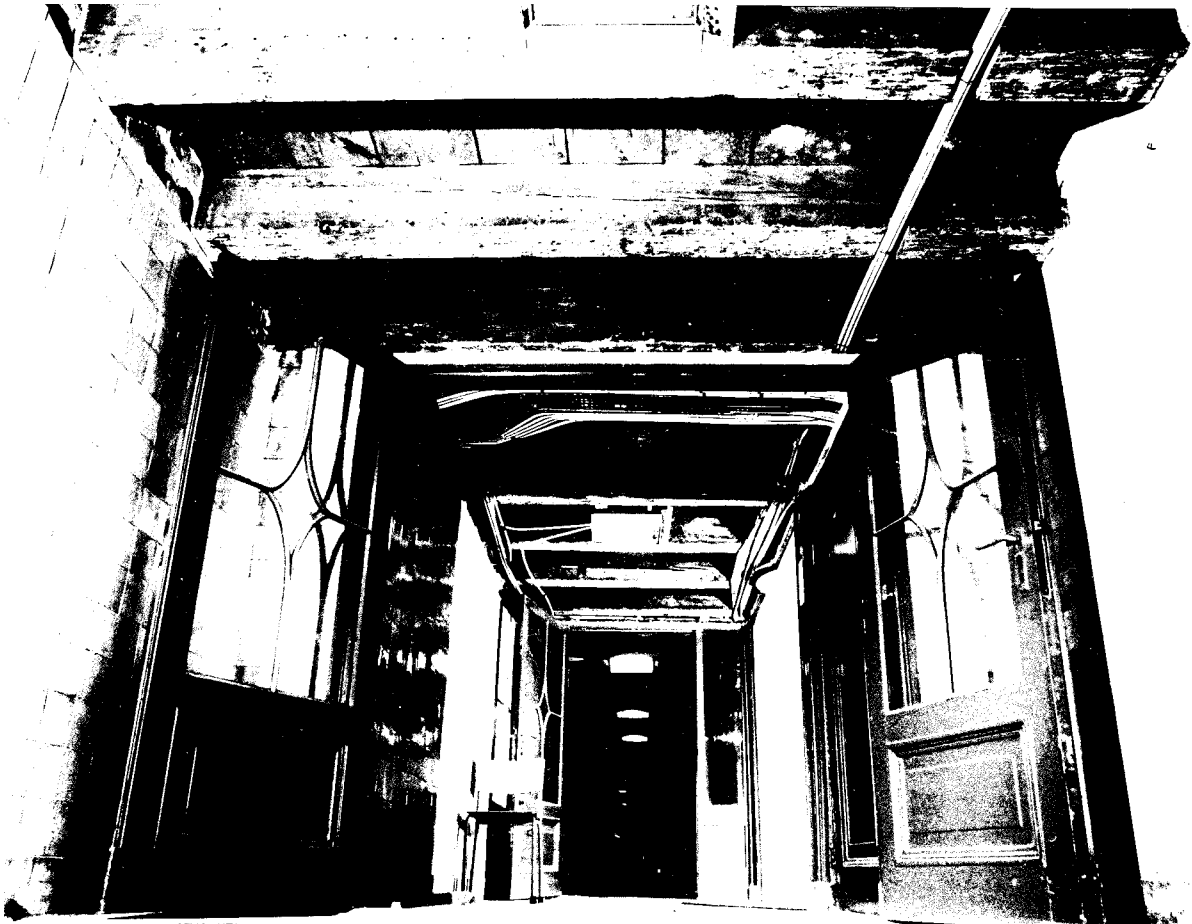
Afb. 16 De bekabeling en plafondverlichting uit 1969 opnieuw in het zicht tijdens de renovatie van 1996

Om een kabelgoot te kunnen installeren werd in 1996 (de tweede sloop) over de gehele lengte van de gang in al die balken een brede keep gezaagd. Het plafond is daarna uitgevoerd in gladde gipsplaat zonder profilering met daarin verzonken lichtspots – een totaal ander effect dan de historische verlichting die aan de wand zal hebben gehangen en dus van opzij aanlichtte.⁴

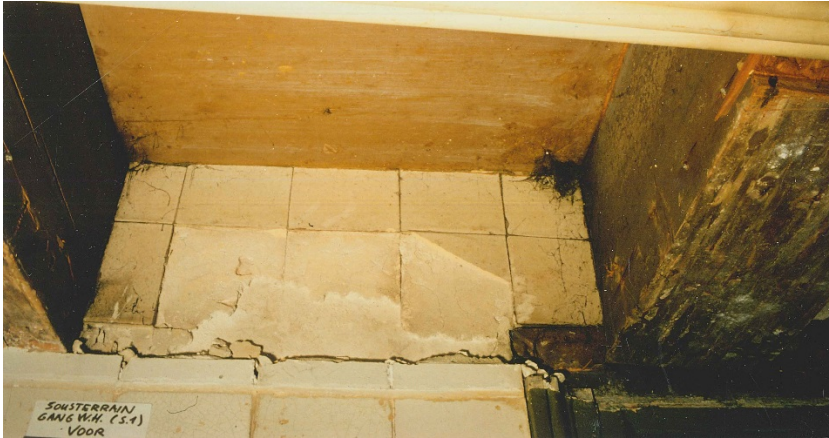
Afb. 17 Het voorste deel van de gang met oude tegelrestanten boven het moderne plafond, goed zichtbaar is hoe oude betegeling (boven) niet in lijn ligt met nieuw werk (onder).

De wanden zijn in 1969 opnieuw betegeld met witjes afkomstig uit het Burgerweeshuis, dat toen gerestaureerd werd tot nieuwe behuizing van het Amsterdams Historisch Museum. Dit was deel van de eerder genoemde verbetering van het aanzien van de gang. Maar het week af van de historische situatie want de gangmuur was oorspronkelijk alleen in het voorste deel tot aan het plafond betegeld.

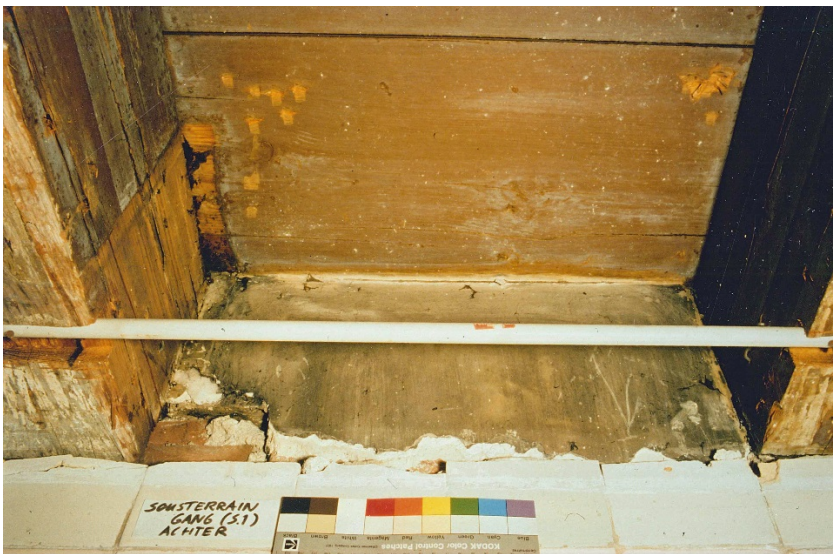
Afb. 18 In het achterste deel van de gang was slechts oude witkalk en stuc boven het moderne plafond

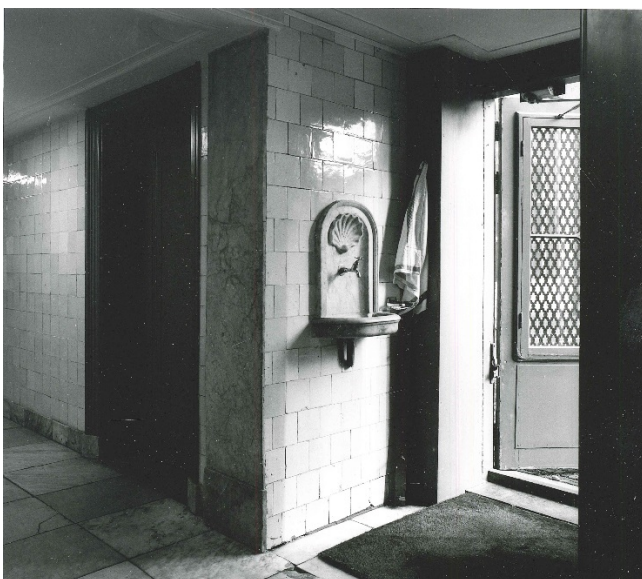
Afb. 19 Tijdens de wand betegeling in 1969 werd ook een oud, van elders afkomstig fonteintje geplaatst.

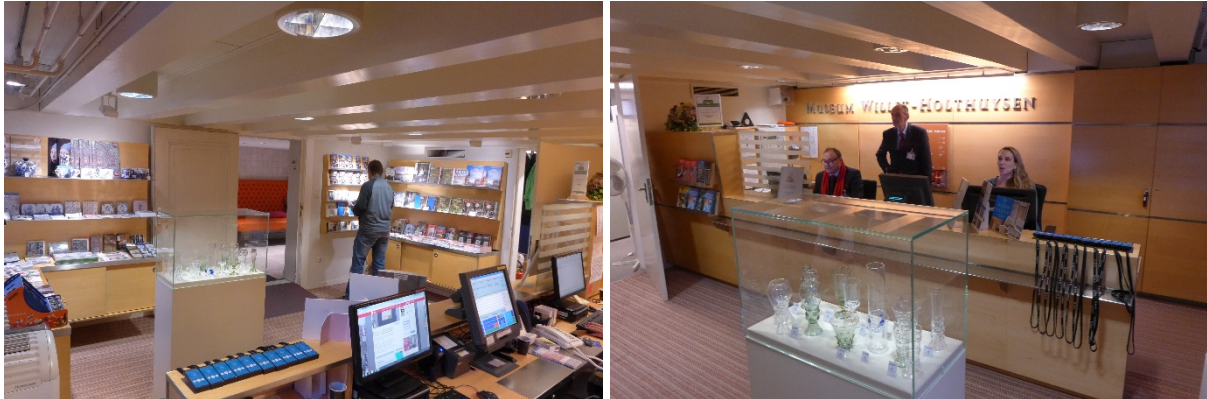
Direct rechts van de ingang bevindt zich tegenwoordig de portiersloge met de kaartverkoop aan het bezoek. Er is een moderne balie ingebouwd met dito wandbetimmeringen en winkelkasten.

Afb. 20, 21 Moderne balie met wandbetimmeringen en winkelkasten.

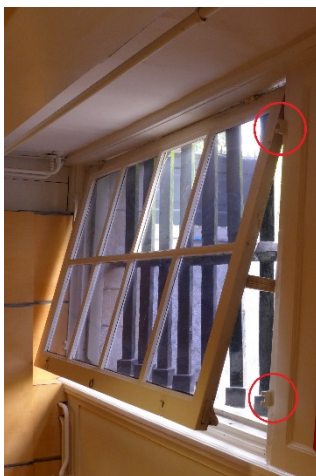
Afb. 22 Kozijn en raam van voormalige spreekkamer, nu portiersloge met scharnierrestanten omcirkeld

Op de oude kozijnen zijn nog steeds restanten zichtbaar van de scharnieren en sluitbomen van de verdwenen slagblinden – een soort binnenluiken. De blinden zullen ooit de koude hebben geweerd en ook de inkijk vanaf de straat hebben buitengesloten.

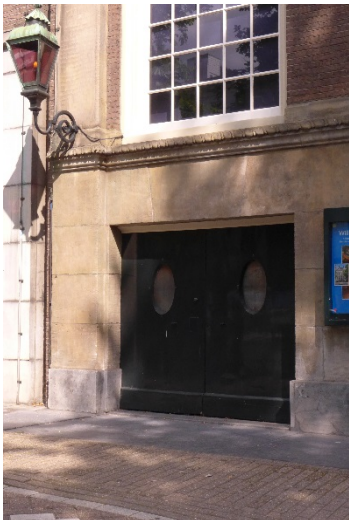
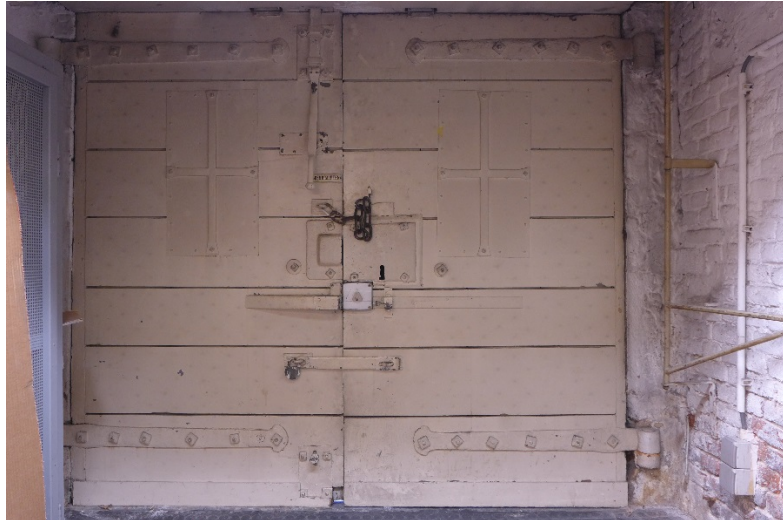
Afb. 23 Dubbele zijdeuren van buiten / Afb. 24 Dubbele zijdeuren van binnen

Links van de centrale ingang bevinden zich de zware dubbele buitendeuren bedoeld om de meer volumineuze goederen binnen te kunnen brengen. Vroeger was direct hierachter een grote opslagruimte over de gehele diepte van het pand tot aan de tuin. Volgens een boedelinventaris uit 1757 heette het 'Provisiekelder' en op de plattegronden van 1896 en 1933 is ze nog goed herkenbaar. Deze vroeger onverwarmde bergruimte zal gediend hebben voor de opslag van minder vochtgevoelige waren. De boedelinventaris van notaris Jongejans vermeldt: 'In de kelder een partij leedige flesschen. fl. 10,-, gangbank, eenige tuintafel(s), stoelen, trappen fl. 38,-, een partij diverse wijnen. fl. 400,-'⁶. De zeer degelijk uitgevoerde oude klampendeuren bezitten nog hun authentieke overslagsloten met diverse grendels en ze draaien op kolossale duimgehengen.

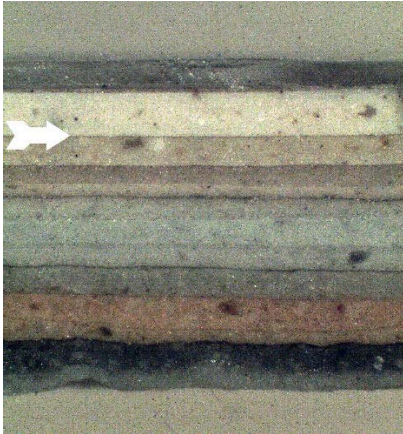
Afb. 27 Een verfmonster van het raamkozijn laat zien hoe pas vrij recent het houtwerk wit geschilderd werd (lagen boven de pijl). Uit andere monsters blijkt dat dit plaatsvond na verwijdering van de tralies.

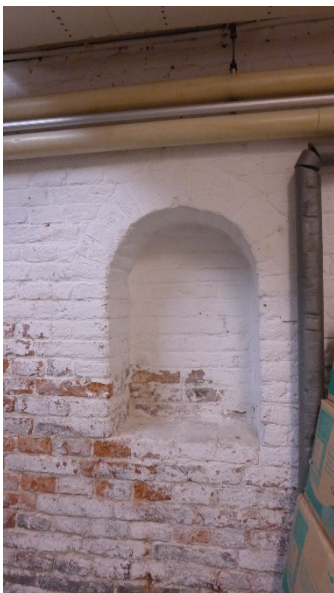
Afb. 29 Kaarsnis bij dubbele buitendeur met moderne latex verf

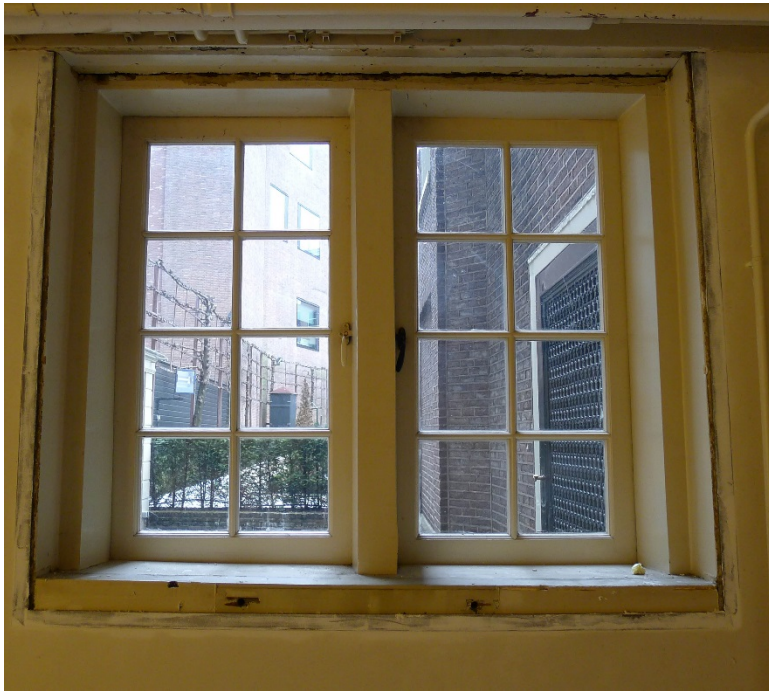
Afb. 30 Kozijn van binnen

Aan de achtergevel zijn ze verwijderd – mogelijk toen de slaapkamer van de conciërge werd ingericht - maar de oude kozijnen vertonen nog altijd de sporen.

Om iets terug te brengen van de oude sfeer en functie van het souterrain zijn de tralies in de kozijnen recentelijk gereconstrueerd. Op basis van de oude gaten kon exact hun plaats, aantal en formaat vastgesteld worden.

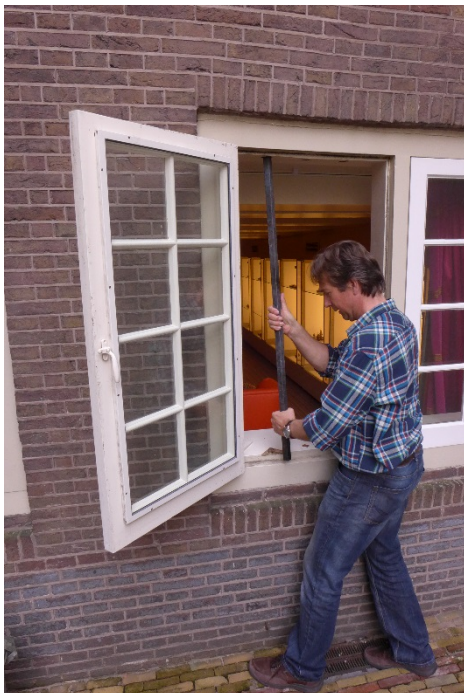
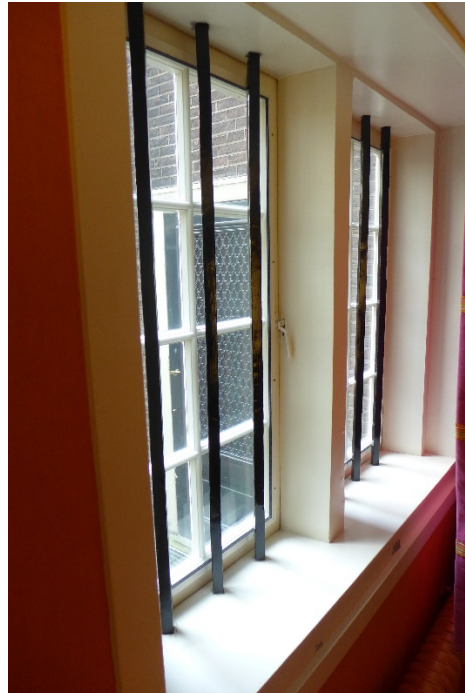
Afb. 31 Het passen van een nieuwe tralie door restaurator Paul Born / Afb. 32 De nieuwe tralies

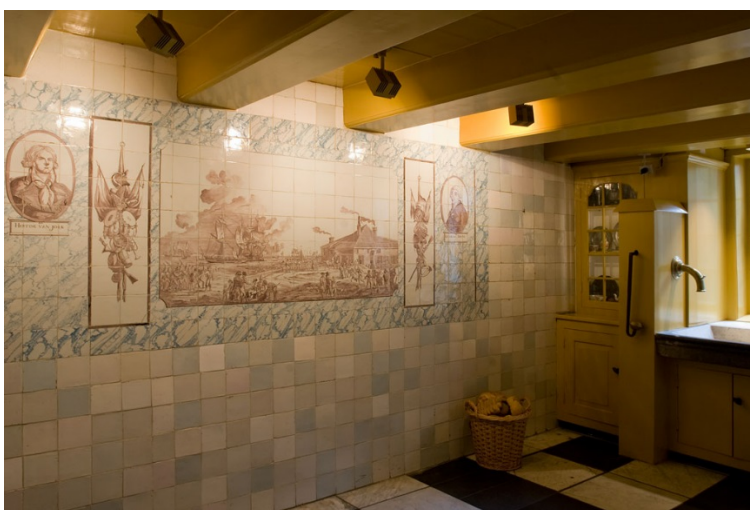
Afb. 36 tegeltableau KA 10303 in de keuken

De voorzijde van de schouwkap, de overhoekse delen en de zijden werden hier in één vlak gemonteerd tot een 3 m. breed tableau. Omdat de beschikbare wand daarvoor te klein was, is bij die gelegenheid een bestaande deuropening naar de gang dichtgemetseld. De deur en het kozijn die daarbij verwijderd werden, zijn hergebruikt in de zuidoost hoek van de keuken, voor het gangetje achter het trappenhuis.

In verband met een uitbloei van zouten in de tegelwanden is dat tableau twee jaar geleden bij wijze van voorzorgsmaatregel verwijderd. (Vgl. blog <https://www.willetholthuysen.nl/blog/ontdekking-de-keuken>)

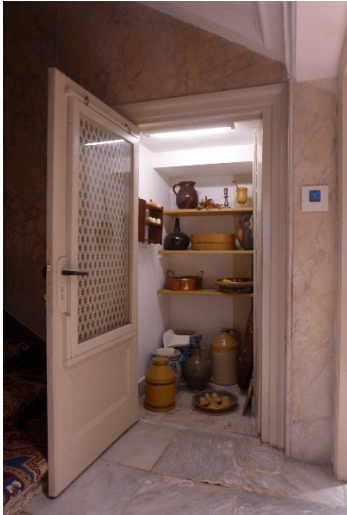
Afb. 40 De voormalige knechts kamer is verkleind tot voorraadkast naar historisch model

In 1996 werd een technische renovatie van het pand aangegrepen om diverse ruimtes grondig te moderniseren. De gang werd voorzien van alweer een nieuw plafond. De voormalige knechtskamer naast de trap werd opgesplitst in een facilitaire ruimte naast de portiersloge en een voorraadkast.

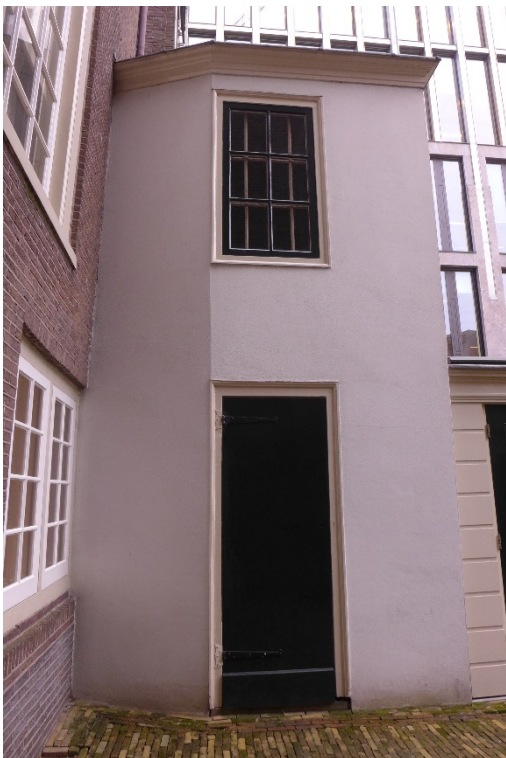
Afb. 41 Het zgn. 'uitstek', een uitbouw aan de tuinzijde

De opslagruimte linksachter werd ontvangstruimte en daarbij voorzien van vitrines langs de wanden. Hierbij werd ook een ventilatiekanaal vanuit de cateraarkeuken in de ontvangstruimte geïnstalleerd. Dit kanaal voert nu dwars door het bijgebouwtje aan de tuinzijde waar vroeger mogelijk een werkruimte en een privaat voor het personeel was.

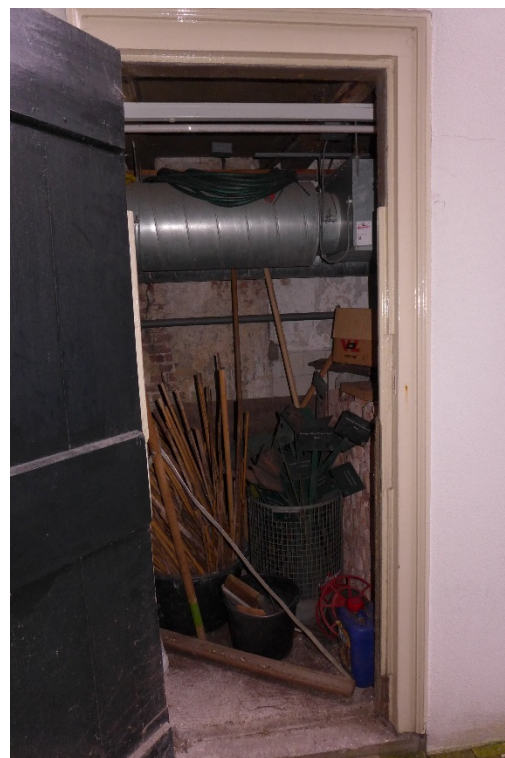
Afb. 42 In het uitstek zijn nog veelbelovende restanten van een oud interieur aanwezig.
